Der Tidehub und das Sumpf-Greiskraut

**Was Veränderungen im Tideregime für die
natürlichen Lebensräume im Ästuar
bedeuten**

Dipl. Biol. Thomas Behrends
NABU Schleswig-Holstein
Landesstelle Wasser

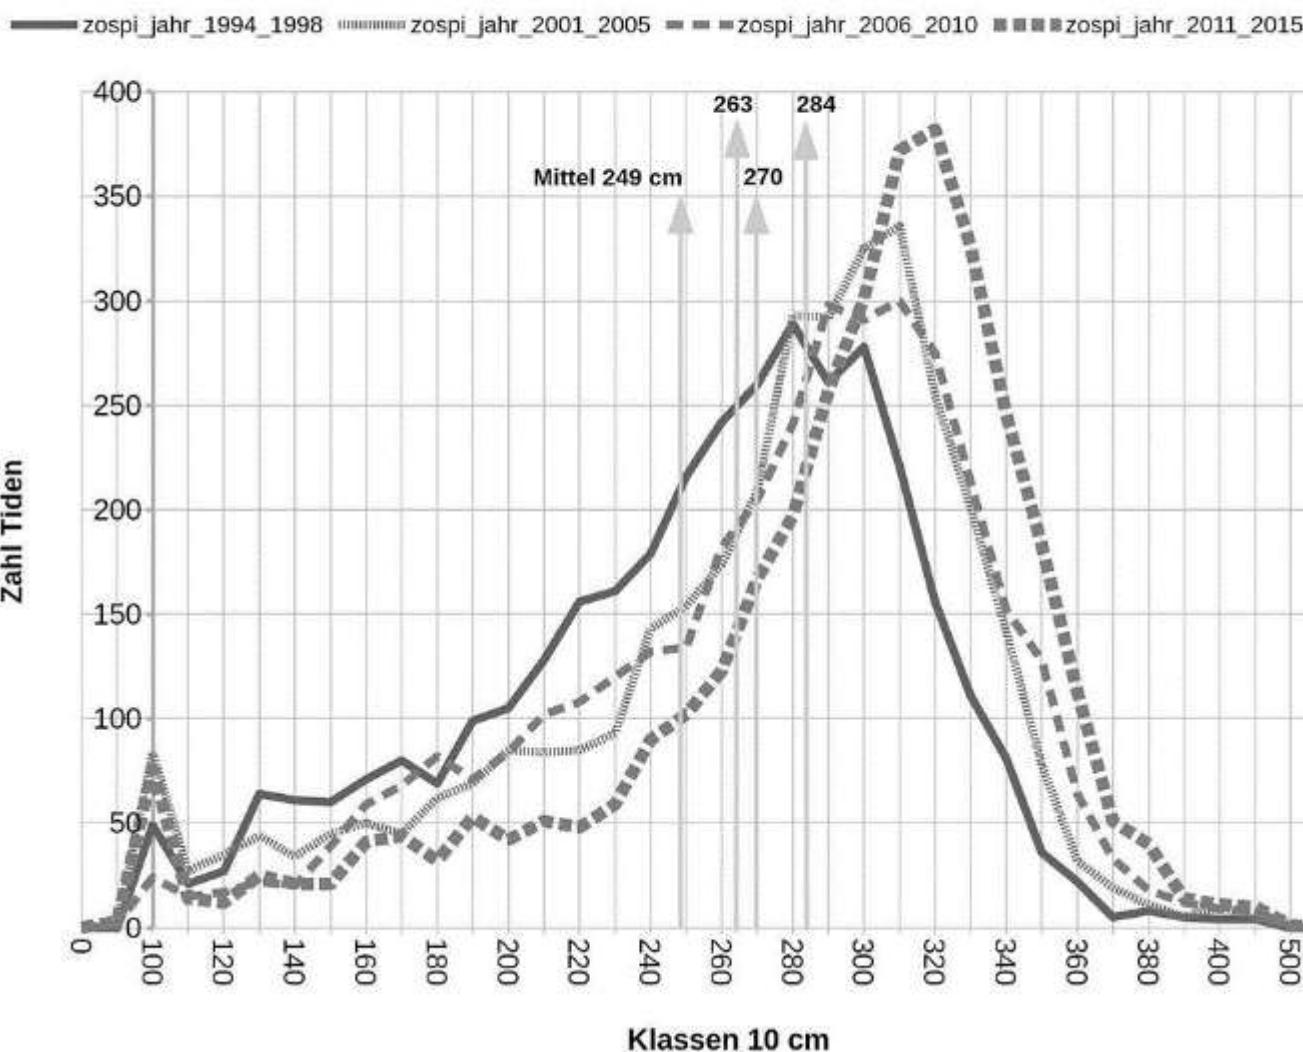
Tidehub Zollenspieker

Entwicklung vor/nach Elbvertiefung 1999

Erhöhung Tidehub

nach

Elbvertiefung 1999

um 35 cm

Häufung hoher Tiden

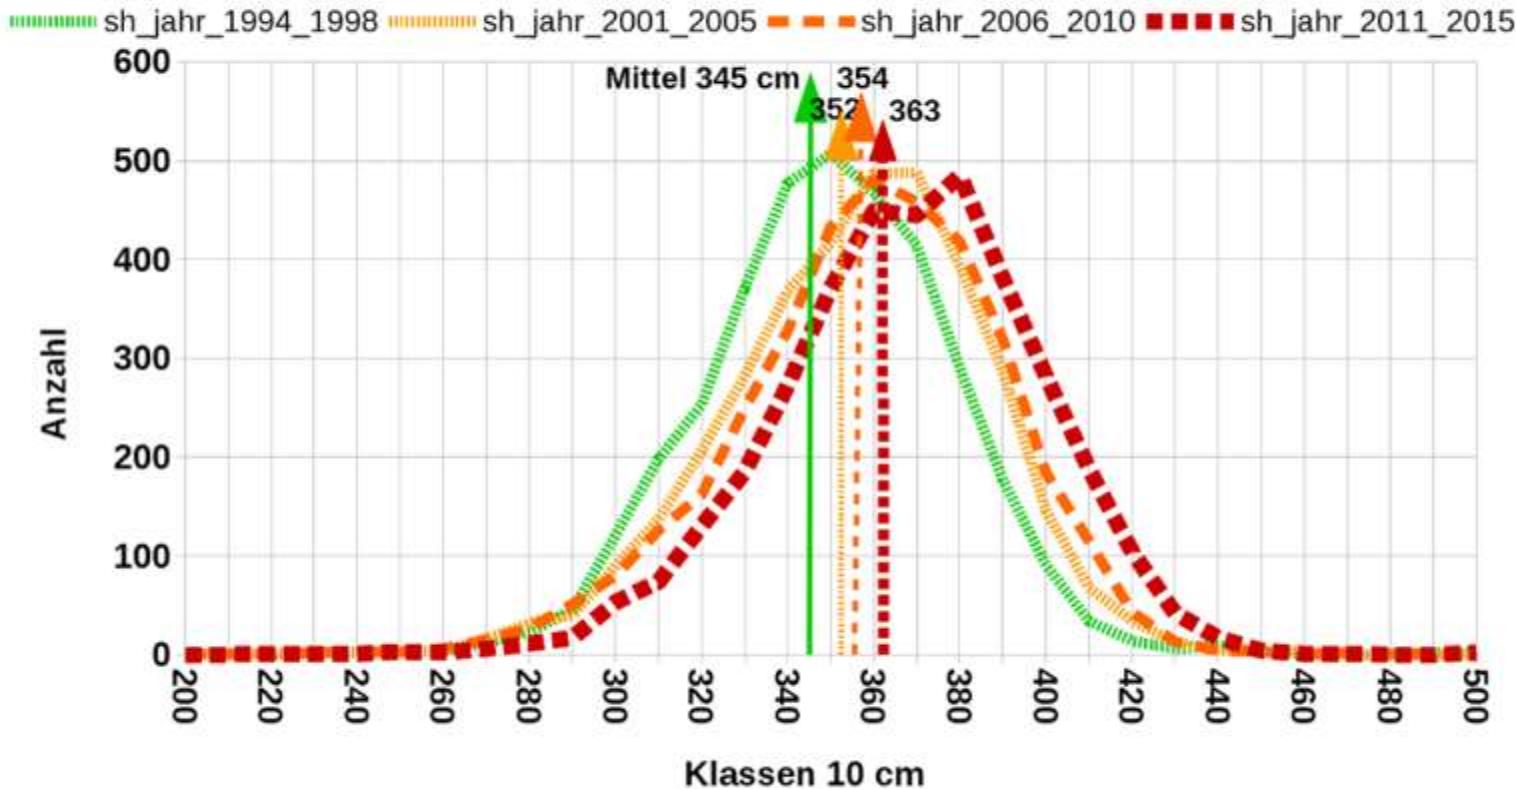
Seemannshöft - Tidehub Höhenklassen

Radikalisierung des Tidegeschehens

Entwicklung vor/nach Elbvertiefung 1999

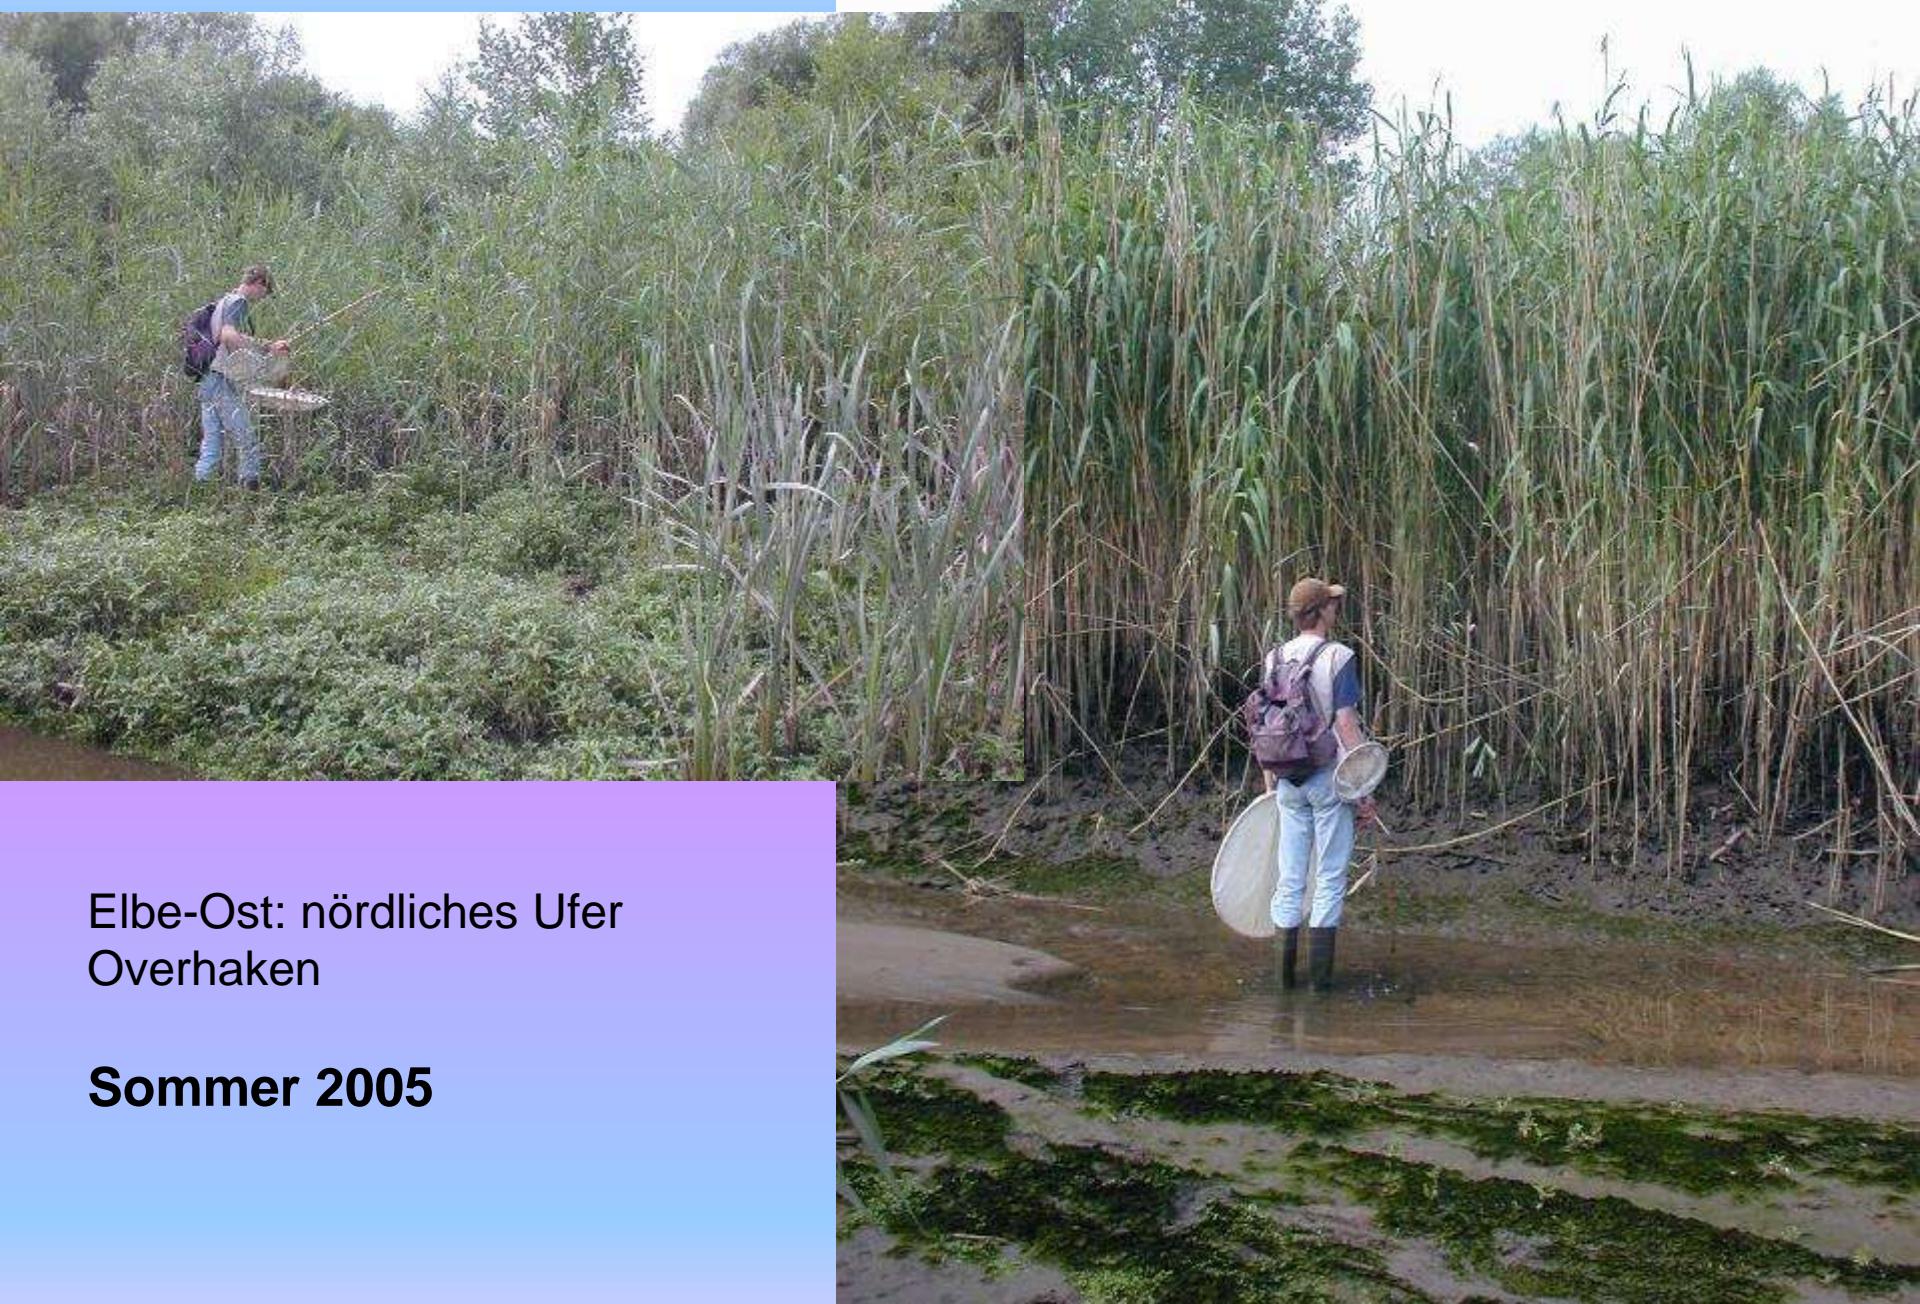
Elbe-Ost: nördliches Ufer
Overhaken

Sommer 2005

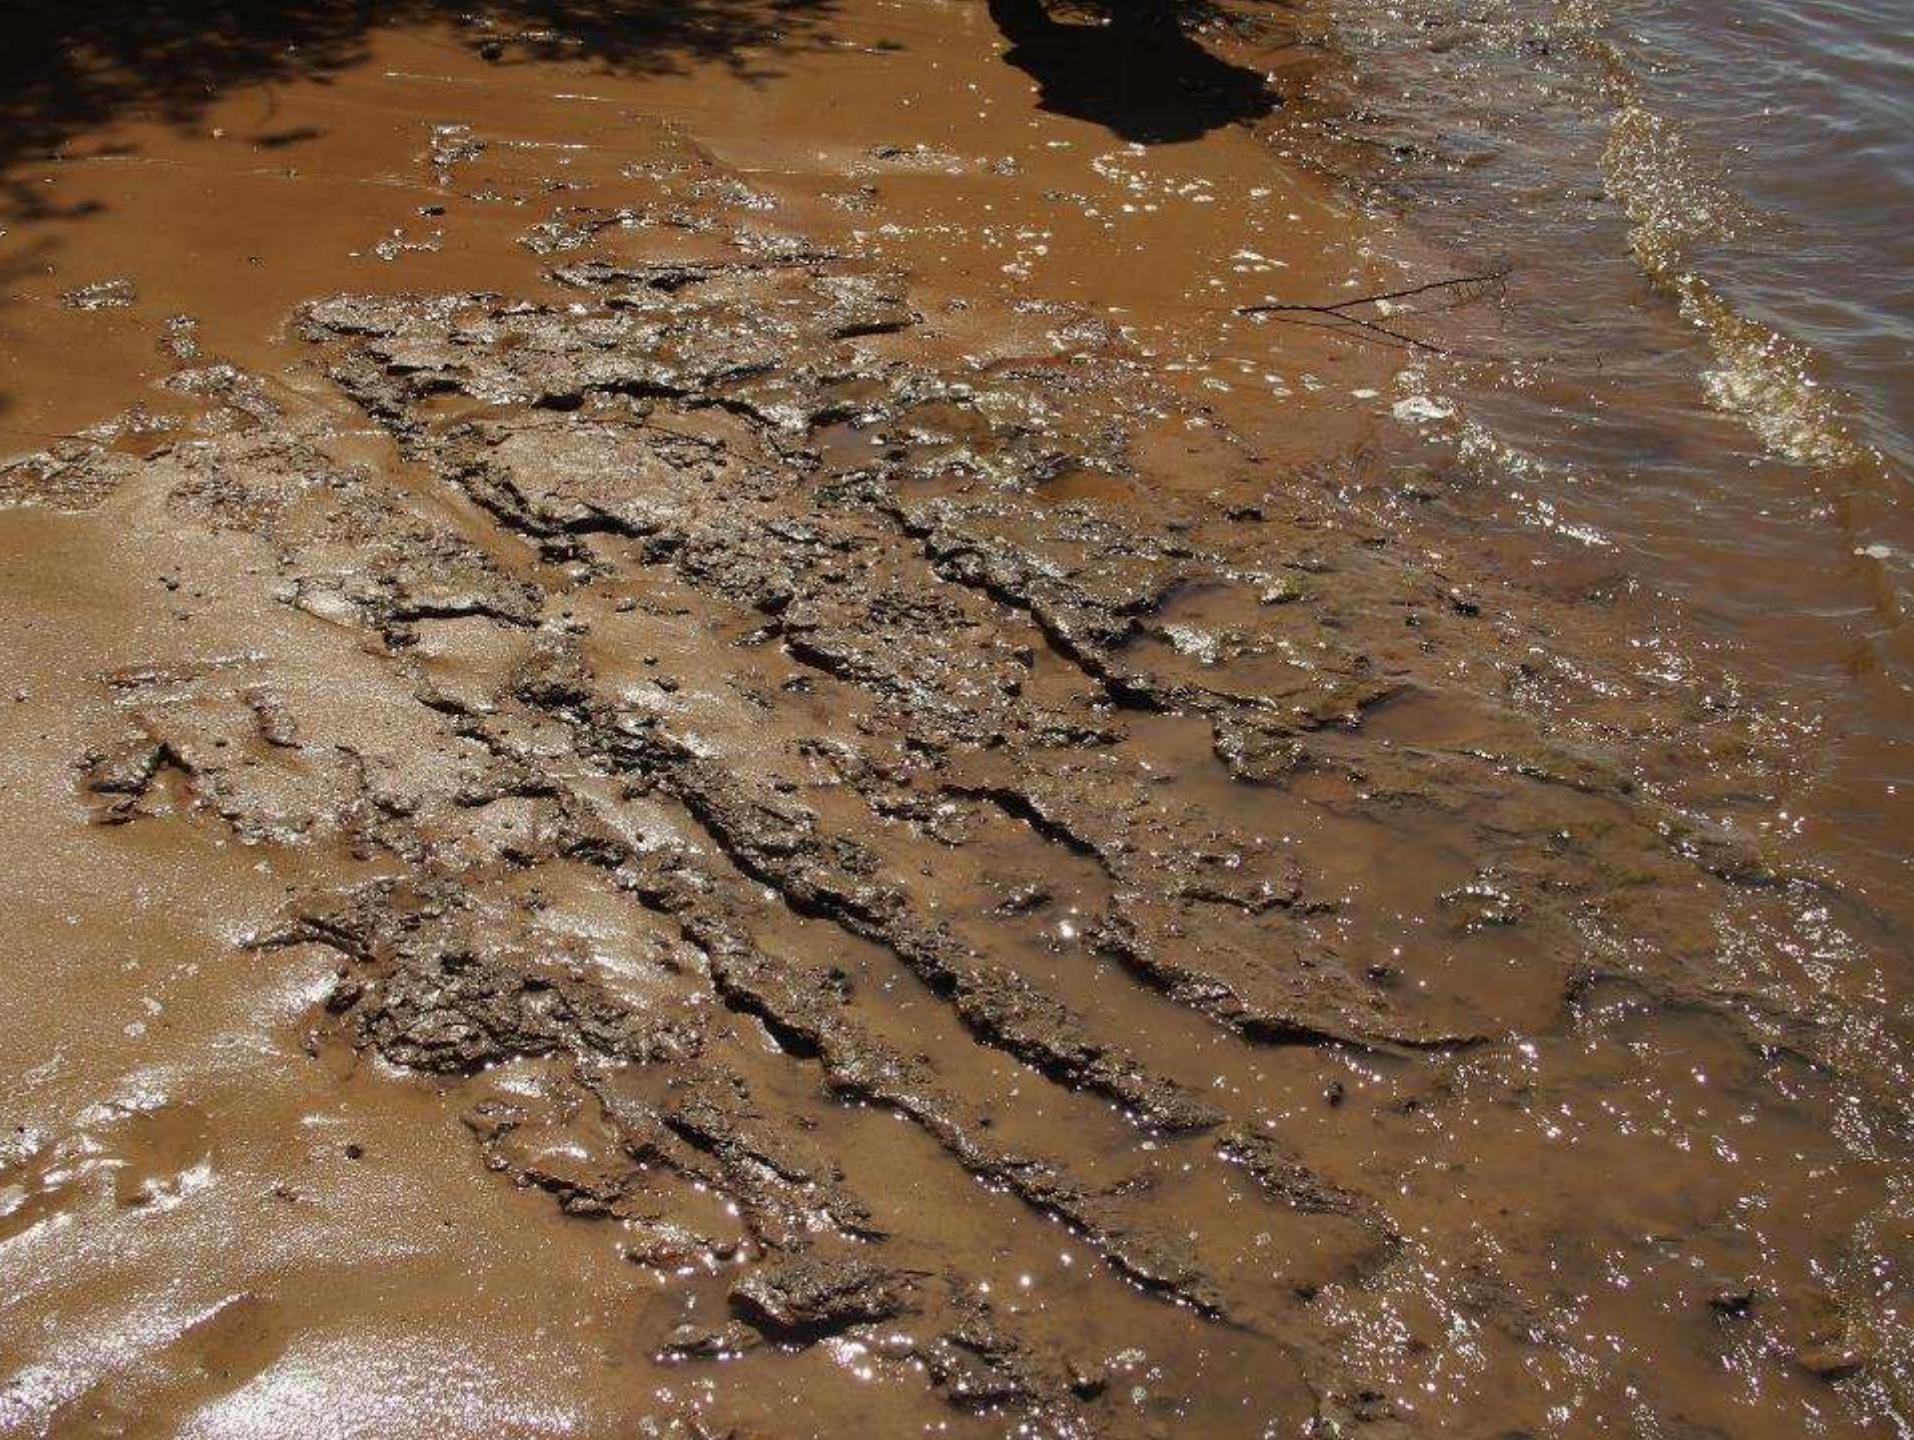
Zollenspieker Juli 2006

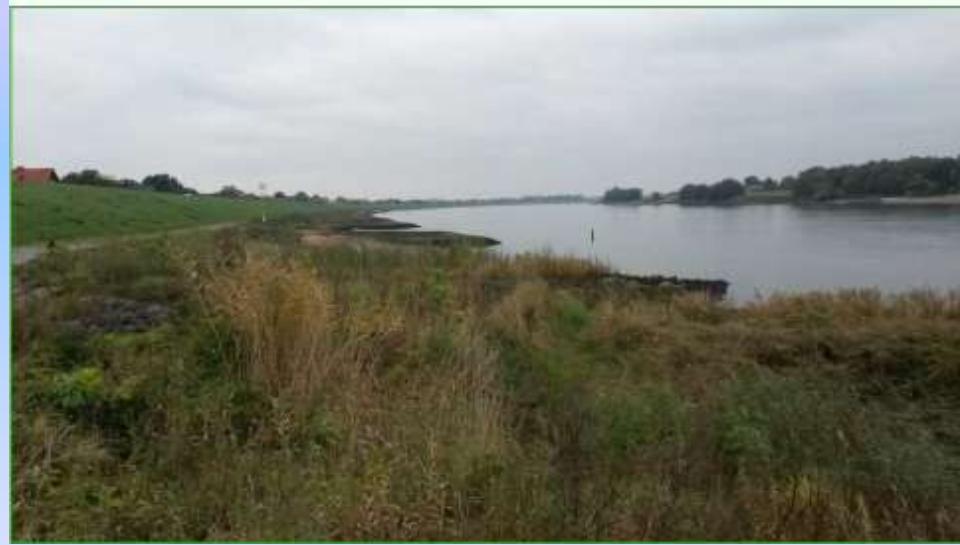
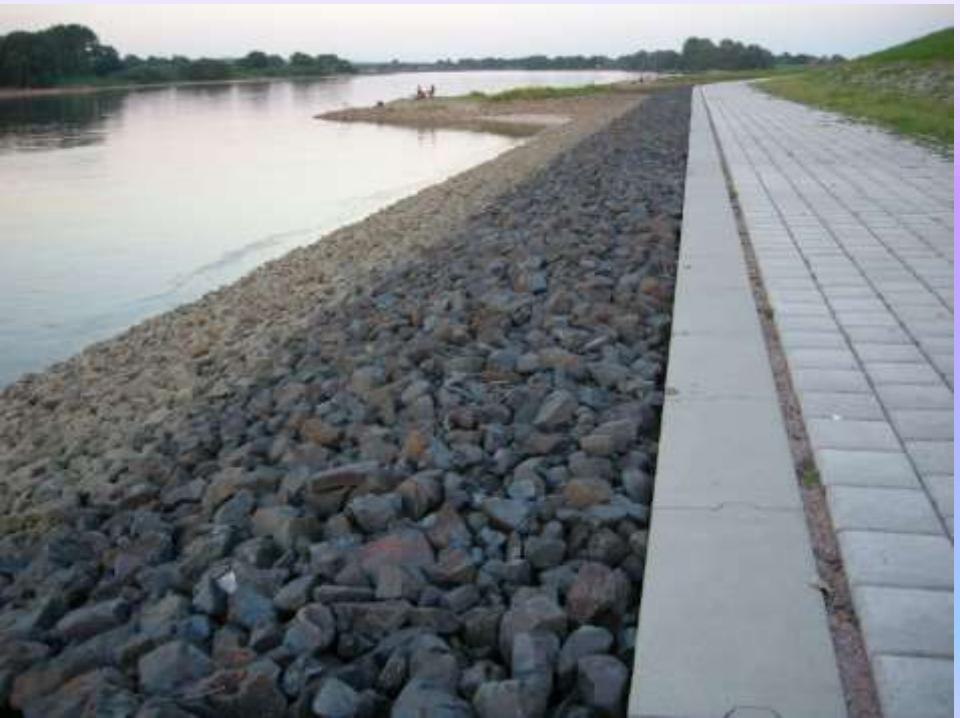
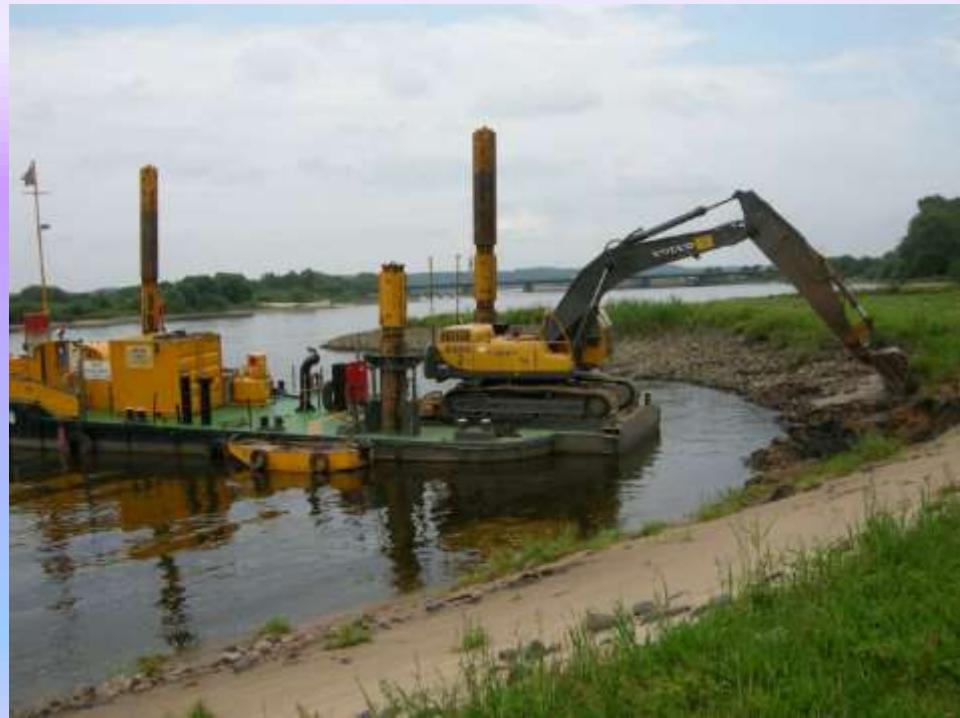
Südliches Elbufer :
Niedersachsen, Rönne – Stove

Ausgangszustand 2011

Ausbauzustand ab 2012 f.

Ausgleich/Kohärenzsicherung ab 2018

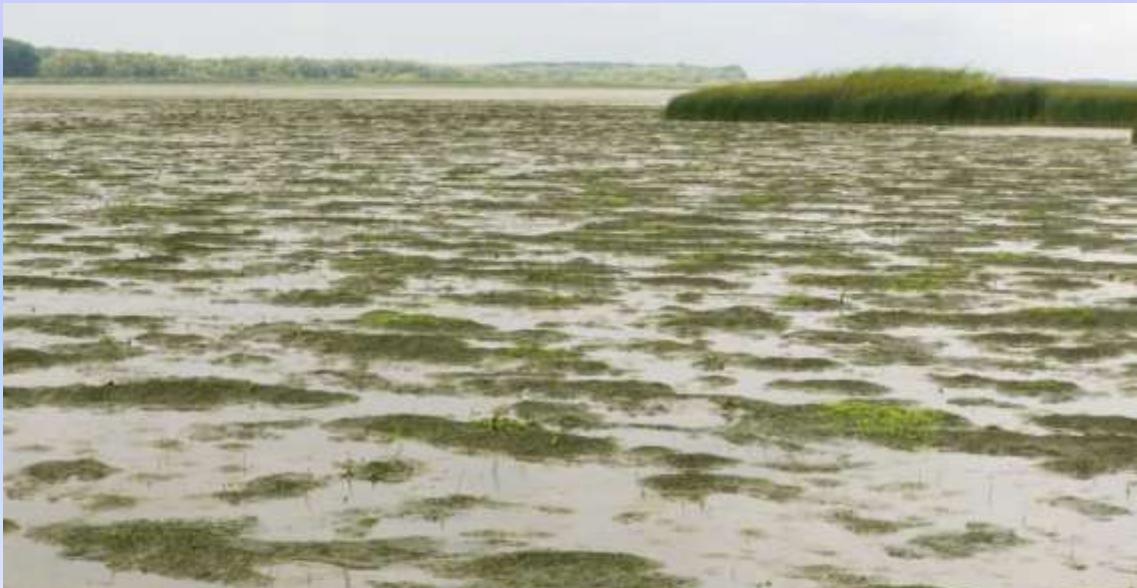
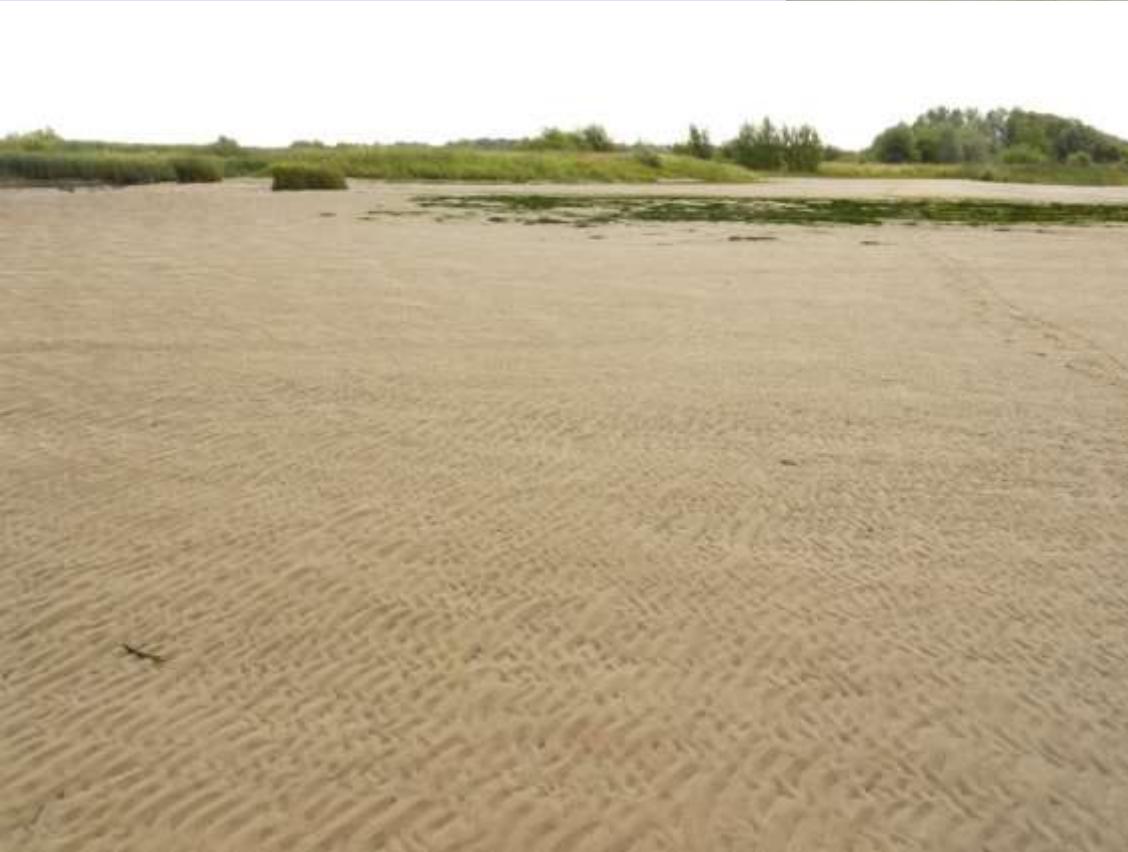
Veränderungen im Watt:
Schlickwatt wird zu Sandwatt.
Wattflächen nehmen auf
Kosten der Flachwasserzonen
zu.
